## ÖVERLÅTELSEBESIKTNING

**FJÄRILEN 10**  
**FJÄRILSTIGEN 90, 144 42 RÖNNNGE**

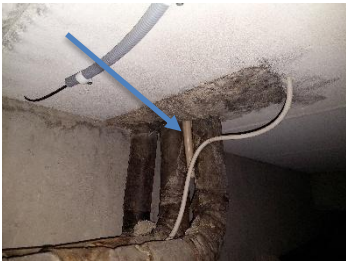
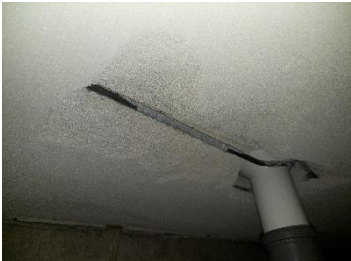
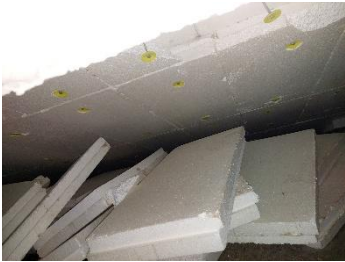
| Grundläggning: | <p>Krypgrund:</p> <p>Delvis är undersidan av lättbetongbjälklaget isolerat med cellplast vilket tillgodo ur värme- och kondens. Delvis är därför lättbetongbjälklaget inte synligt/åtkomligt för kontroll på dessa delar.</p> <p>-Inga vattensamlingar eller signaler som tyder på vatteninträngning noterades. Lokalt i lågpunkt noterades lite fuktig mark.</p> <p>-Det finns en plastfolie ovan mark (som är till för att hindra naturlig markfukt att ta sig upp till krypgrundsluften), delvis är plastfolien gammal, sämre skick och har bristande täckning ovan mark. Byte/komplettering/justering rek.</p> <p>-Evakueringsvatten från pannan utmynnar via betongbjälklaget. Rek att förlänga röret och/eller avleda evakueringsvatten bort från grunden. Läs vidare under rubriken Pannrum.</p> <p>-Lokalt för "ny" genomföring för avlopp (håltagning) har lättbetongen släppt, armering synlig. Rek att laga upp på sikt</p> <div></div> <p>-Lösa cellplastelement finns kvar i grunden som med fördel kan monteras upp på de delar som saknar cellplast.</p> <div></div> <p>Ev krypgrund under tillbyggnaden/farstun, ej åtkomligt för kontroll.</p> |

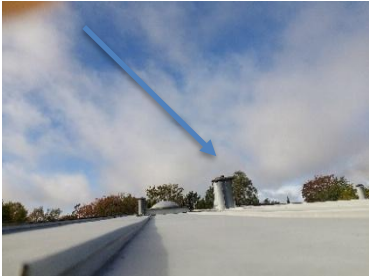
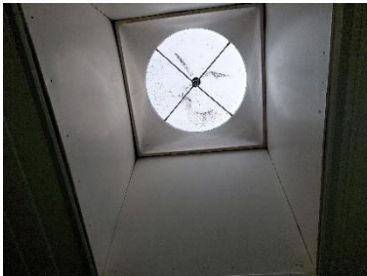
| Yttertak: | <p>Kontroll av yttertaket har enbart kunnat utföras från "låg" trappstege från balkongen (anpassad stege saknades), dvs kraftigt begränsad kontroll.</p> <p>-Rostangrepp noterades på plåthuvor, dvs normalt underhåll.</p> <p>-Ev föreligger sprickor i takkupolen/taklanterinen. Rek att kontrollera för hållandet. Äldre typ.</p> <div></div> <p>---</p> |
