ÖVERLÅTELSEBESIKTNING

FASANEN 39

Fasanstigen 83, 144 44 Röninge

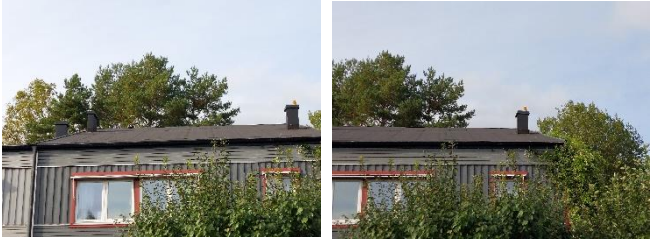
Utvändigt forts...	
Fönster och dörrar:	---
Yttertak:	<p>Pga personsäkerhet är yttertaget enbart kontrollerat från mark (långt avstånd), hög höjd, brant lutning. Det finns därför begränsningar i vad man kan se/kontrollera. Foton taget ovan taget från gatan.</p>
