ÖVERLÅTELSEBESIKTNING

ORRTUPPEN 52 ORRSTIGEN 4, 144 44 RÖNNINGE

FASTIGHETSBETECKNING:	Orrtuppen 52
ADRESS:	Orrstigen 4, 144 44 Rönninge
ÄGARE:	Karin Mörtberg & Marcus Mörtberg

BESIKTNINGSDAG & TID:	2024-08-14 ca kl 09:30
NÄRVARANDE:	Karin Mörtberg samt undertecknad
VÄDER:	Klart väder ca +25 grader C.

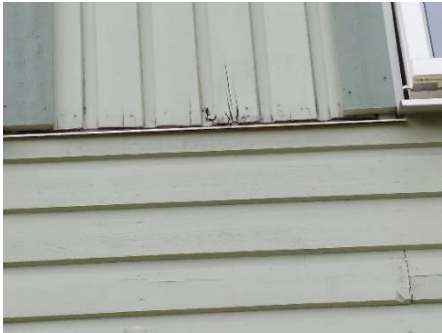
<p>Fasader:</p>	<p>-Mjukt trä/rötskador förekommer i ändträ på träpanelen på baksidan (ovan droppbleck).</p>

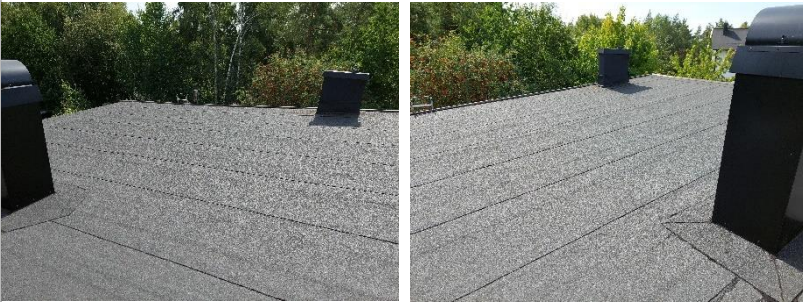
<p>---</p>
<p>Fönster och dörrar:</p>	<p>---</p>
<p>Yttertak:</p>	<p>Yttertaket kontrollerat från taket. Garanti finns t o m 2025-11-05 (se under rubriken Handlingar) Foton tagna ovan taket:</p>

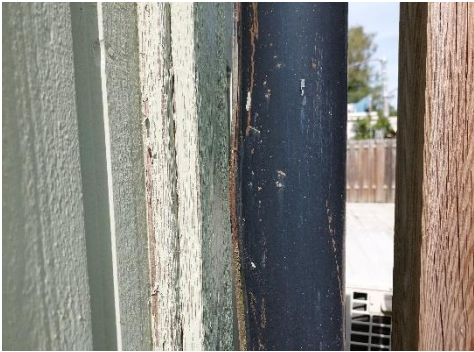
<p>---</p>
<p>Stuprör/hängrännor:</p>	<p>-Hängrännor och stuprör är äldre, färgsläpp och rost noterades. -Frostsprängning i rörfals på baksidan (obs löper mellan husen/grannen).</p>

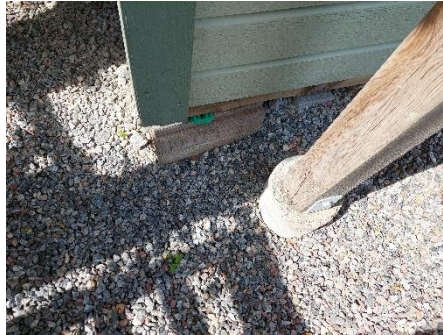
-En mindre rörelse/lutning i utlagd platta lutar något (framkant), uppkilat.

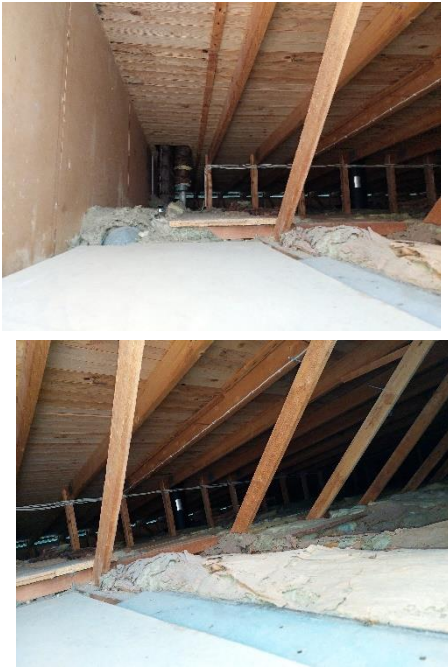
Vind:	<p>Åtkomlig via utvändigt lucka. Pga tyngre blomlådor på altanen nedanför luckan har kontrollen enbart kunnat utföras från stegen (vid sidan av luckan), delvis ej synliga delar.</p> <p>-Lokalt på undertaket mot gavelväggen mot grannen noterades mindre missfärgning. (Kan vara gamla fuktfläckar eller "asfalt" från takläggningen) Foton tagna in på vinden:</p>
