ÖVERLÅTELSEBESIKTNING

**SJUKSKÖTERSKAN 21
HÖGVRETSVÄGEN 31, 144 52 RÖNNINGE**

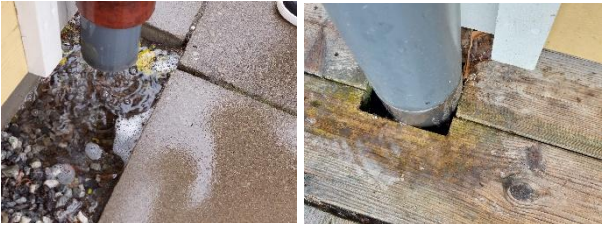
Mark:	-Inga större sprickor eller lutningar noterades som tyder på rörelser/sättningar i mark skett eller sker. ---
Grundläggning:	-En mindre skada i parkettgolvet i vardagsrummet förekommer nära altandörren, orsaken var överbevattning av blomkruka. Läs under säljarens muntliga upplysningar. Förhållandet bedöms enbart utgöra estetisk karaktär. ---
Utvändigt fuktskydd:	Ev dränering under mark, dvs ej åtkomligt för kontroll. -Lock på inspektionshål/spolningsrör för dränering saknas. Säljaren kommer komplettera med täcklock eller liknande. ---
Fasader:	---
Fönster och dörrar:	-Inga fuktfläckar eller liknande som tyder på inläckage i anslutning till takfönster kunde noteras. ---
Yttertak:	Pga regn och brant lutning har kontroll av yttertaget enbart utförts från mark. -Vindskivor mot baksidan med normalt underhåll. ---
Stuprör/hängrännor:	-Stuprörsvatten avvattnas ovan mark, delvis leds stuprörsvattnet ner en bit under marken men avslutas direkt i mark intill grunden. Vattensamling noterades lokalt i hörn på framsidan mot garaget. Säljaren kommer att montera utkastare på stupröret på framsidan (mot garaget), marklutning från byggnaden finns. Stuprör på baksidan kommer kompletteras med "grön plast strumpa" för att avleda stuprörsvatten bort från byggnaden vid regn enligt uppgift från säljaren.

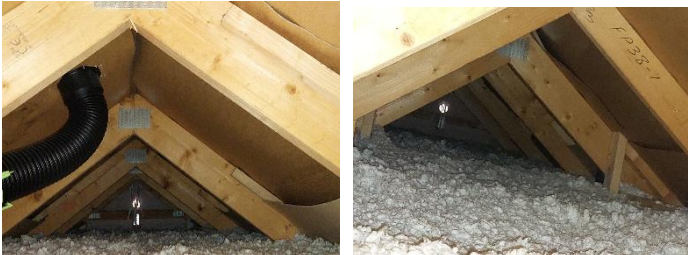
Vind:	<p>Nockvind åtkomlig via invändig lucka, krypplank finns inte. Kontroll enbart utförd från luckan (stegen under), dvs delvis ej helt synliga delar, vinkelbyggnaden kontrollerad från öppning, dvs kraftigt begränsad kontroll.</p> <p>-I anslutning till genomföring för avloppsluftningen noterades lokala "fuktfläckar" på undertaket, dvs indikation på "enstaka" fuktgenomslag skett eller sker. Enligt säljaren har fläcken funnits sedan inflyttningen, inga förändring har noterats. (Det är dock vanligt förekommande med enstaka fuktgenomslag på dessa typer av tak/undertak). Håll under uppsikt för förändring. Vid förändring rek vidare kontroll (taket).</p>

<p>Foto taget in pånockvind, ochnockvind påvinkelbyggnaden:</p>
