## ÖVERLÅTELSEBESIKTNING

**ÖBOLANDET 2:1**  
**EDANÖ BACKE 18, 619 31 TROSA**

| BESIKTNINGSDAG & TID: | 2025-07-28 |

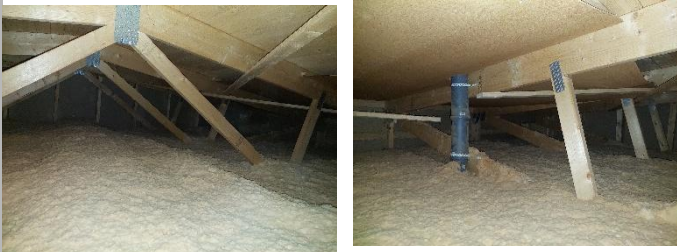
| Vind: | <p>Låg vind, åtkomlig via invändig lucka, krypbryggor finns inte (lågt utrymme). Kontroll därför enbart utförd från luckan, delvis ej synliga delar.</p> <p>---</p> <p>Foton tagna in på vinden:</p> <div></div> <p>---</p> |
