## ÖVERLÅTELSEBESIKTNING

**TALLÅSEN 7**  
**TALLÅSSTIGEN 6, 144 52 RÖNNINGE**

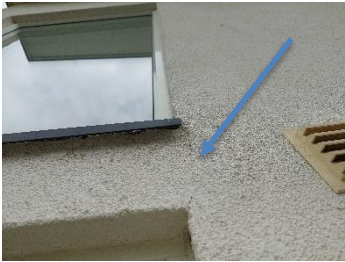
| Fasader: | -Ett par finare sprickor noterades vid fönster, rek att täta. Se ex:<br><br>-Lokalt mindre putssläpp och spricka i putsad stolpe vid entrén.<br>--- |

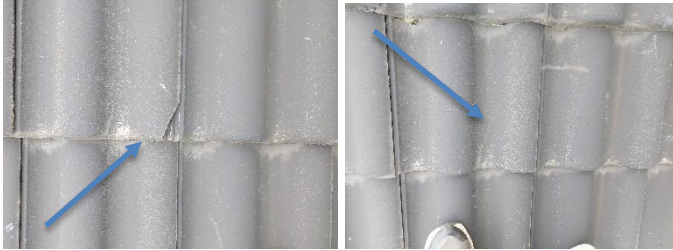
| Yttertak: | Kontroll utförd lokalt från taket, vid takluckan och frånnock på höga takfallet. Låga takfallet enbart kontrollerat frånnock på höga delen, dvs begränsad kontroll. Tak ovan vardagsrummet kontrollerat från taket.<br>-Lokal mindre mossor förekommer på låga takfallet (pannor ochnock/ståndplåt mot höga takfallet), rek att ta bort. Mossa kan förkorta livslängden på takbeläggningen.<br>-Några kantstötta betongpannor och några pannor med ytliga/begynnande sprickor. Rek byte på sikt. Se ex nedan:<br> |

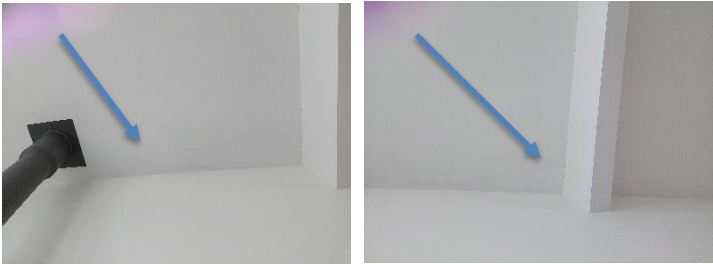
| Stomme: | <p>-Några enstaka sprickor i skivskarvar noterades men bedöms i nuvarande skick inte påverka byggnadens goda bestånd.</p> <p>-Vaga/fina "rinnmärken" noterades på undertaket i vardagsrummet från kaminen ner motnock/balken. Enligt säljaren är det troligen pga att rökkanalen och eldstaden fick "hissas" upp i samband med att golvet lades om, täckning mot taket fick utföras provisoriskt under perioden. Inga signaler som tyder på brister/otätheter på taket vid skostenen/pipan noterades. Håll under uppsikt, vid förändring krävs vidare kontroll.</p> <div></div> <p>---</p> |

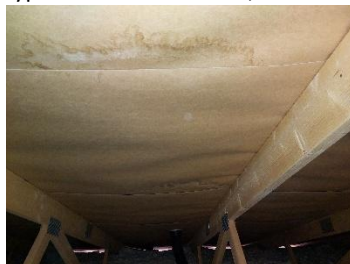
Vind åtkomlig via invändig lucka. Parallelltak, ej åtkomliga delar.  
-Några enstaka fläckar/fuktfläckar noterades på insida boardskivor, enstaka fläckar/fuktgenomslag är vanligt och normalt på/i dessa typer av konstruktioner, håll under uppsikt.

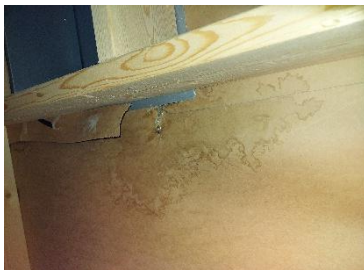
-En fuktfläck noterades på undertaket i anslutning till takluckan som kan indikera för att ett flertal fuktgenomslag skett eller sker. Fläckarna på undertaken finns omnämnda i tidigare besiktning från fd försäljning, 2016. Håll under uppsikt.
